TRABAJO DE INVESTIGACIÓN

**“DIAGNÓSTICO DE LA VULNERABILIDAD DE LA
INFRAESTRUCTURA EDUCATIVA EN EL DISTRITO DE PAIMAS –
PROVINCIA AYABACA – PIURA - PERU.2019”**

PRESENTADO POR
BACH. JUAN CARLOS SERNAQUE SILVA

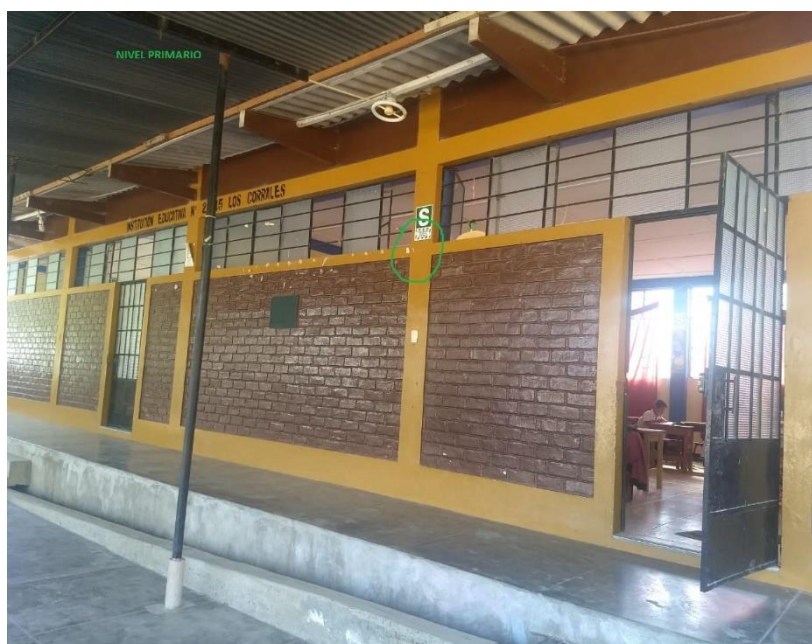
NIVEL PRIMARIO

- Tabaquería no arriostrado
- Tabaquería no aislada
- Falta de sistema de drenaje pluvial
- Efecto de columna corta

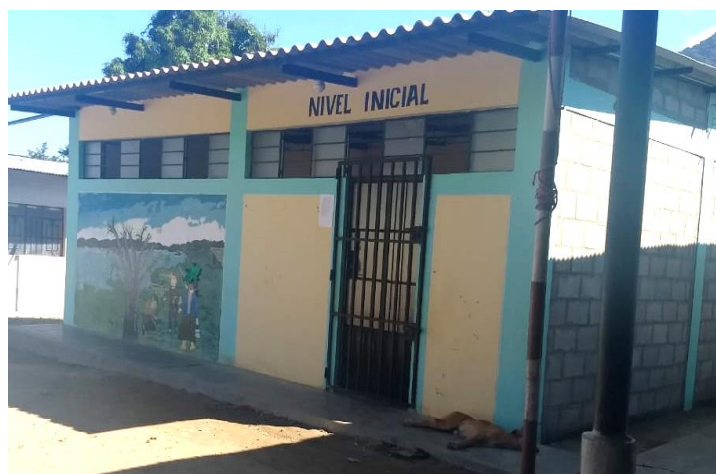
NIVEL INICIAL

- Tabaquería no arriostrado
- Tabaquería no aislada
- Falta de sistema de drenaje pluvial
- Efecto de columna corta
- Parte lateral del muro en contacto directo con el suelo
- No presenta patio para los niños

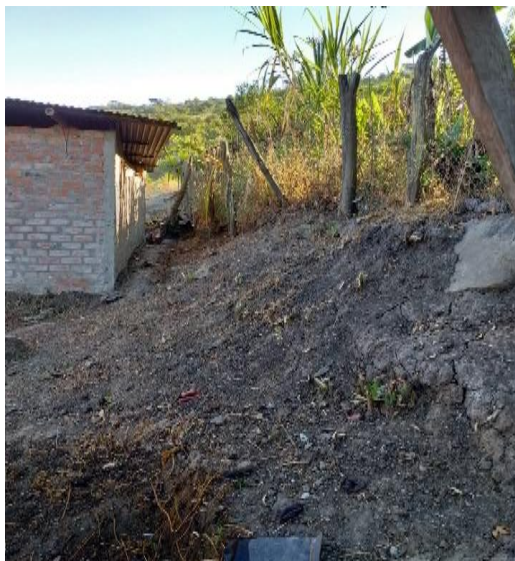
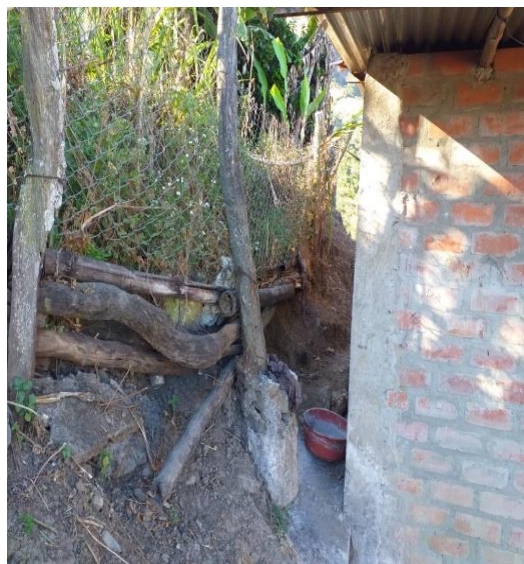
2. I.E 15244 (EL CEIBO)

Centro
educativo
expuesto a
derrumbes, por
falta de un muro
de contención

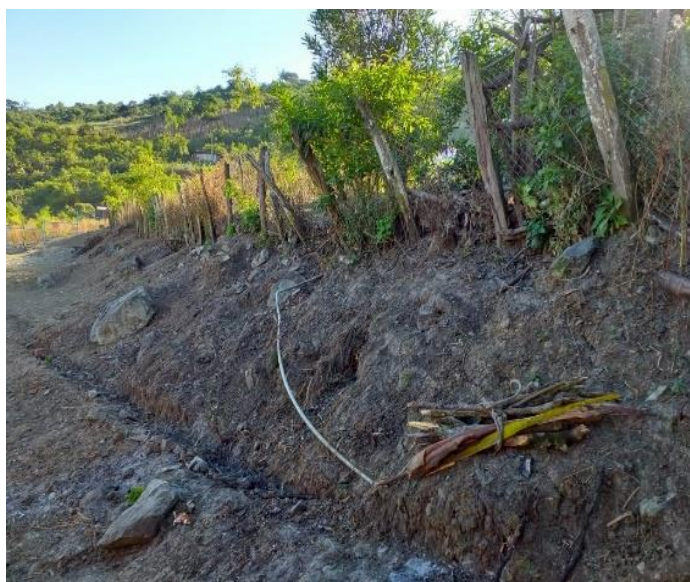
Esta I.E es
de albañilería,
está expuesta a
la humedad del
suelo, y a la
humedad

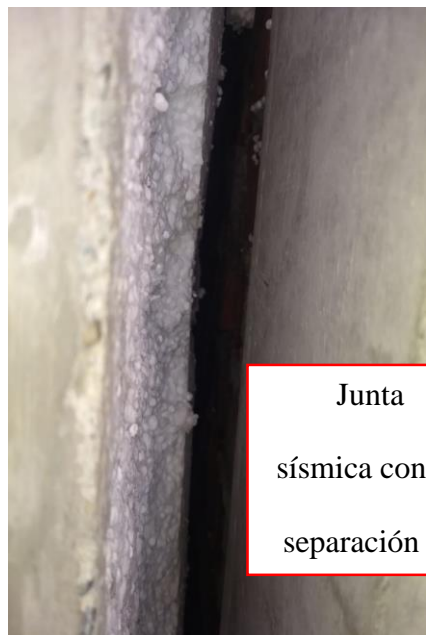
Junta
sísmica con
separación

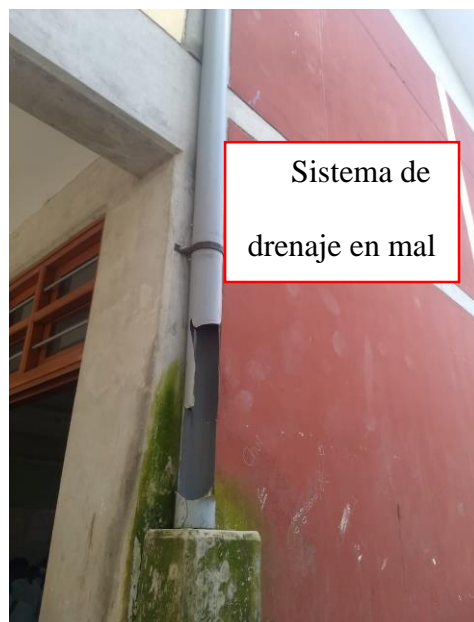
Sistema de
drenaje en mal

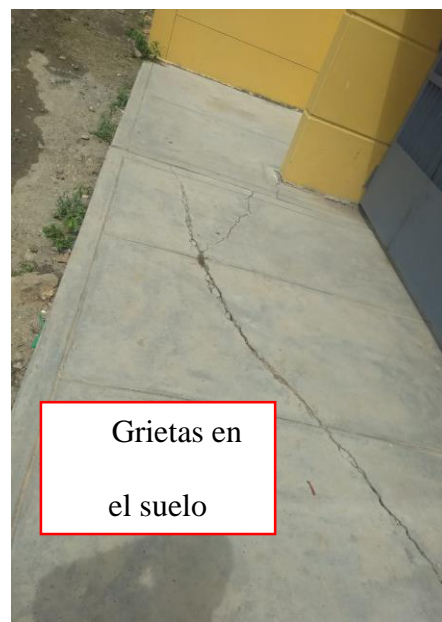
Grietas en
el suelo

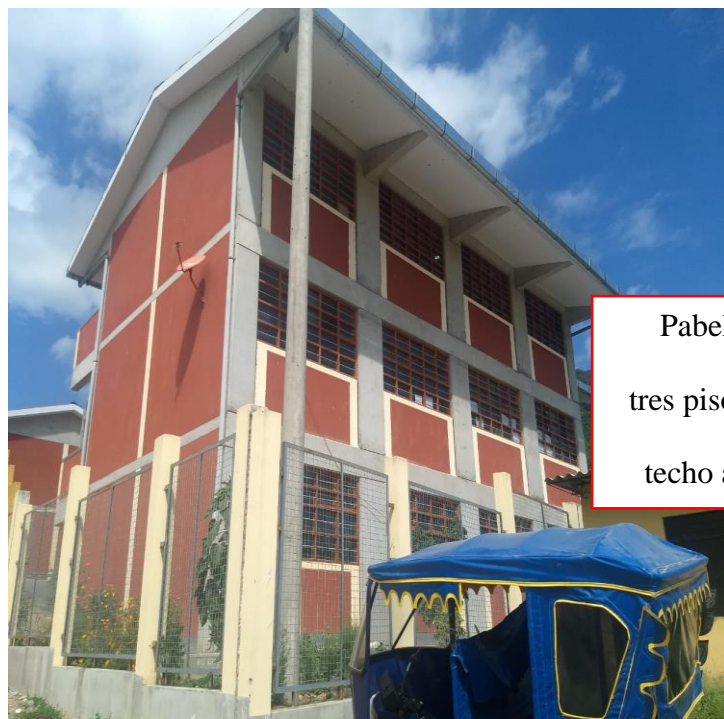
Pabellón de
tres pisos con
techo a dos

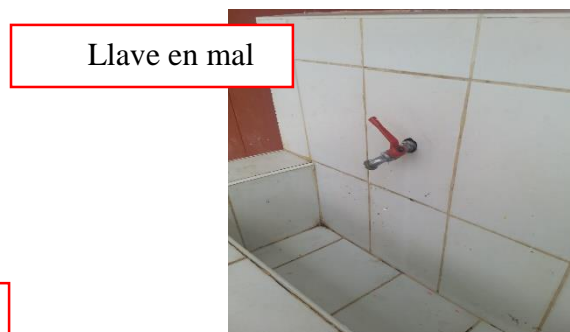
Llave en mal

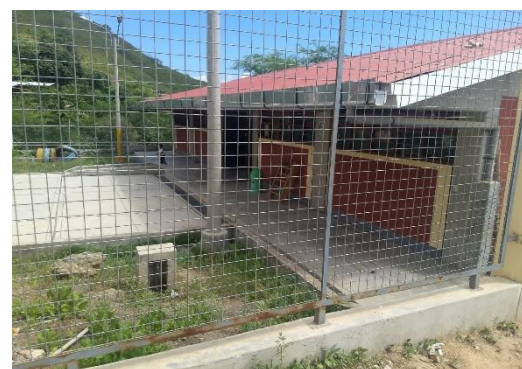
Pabellón ubicado en terreno con

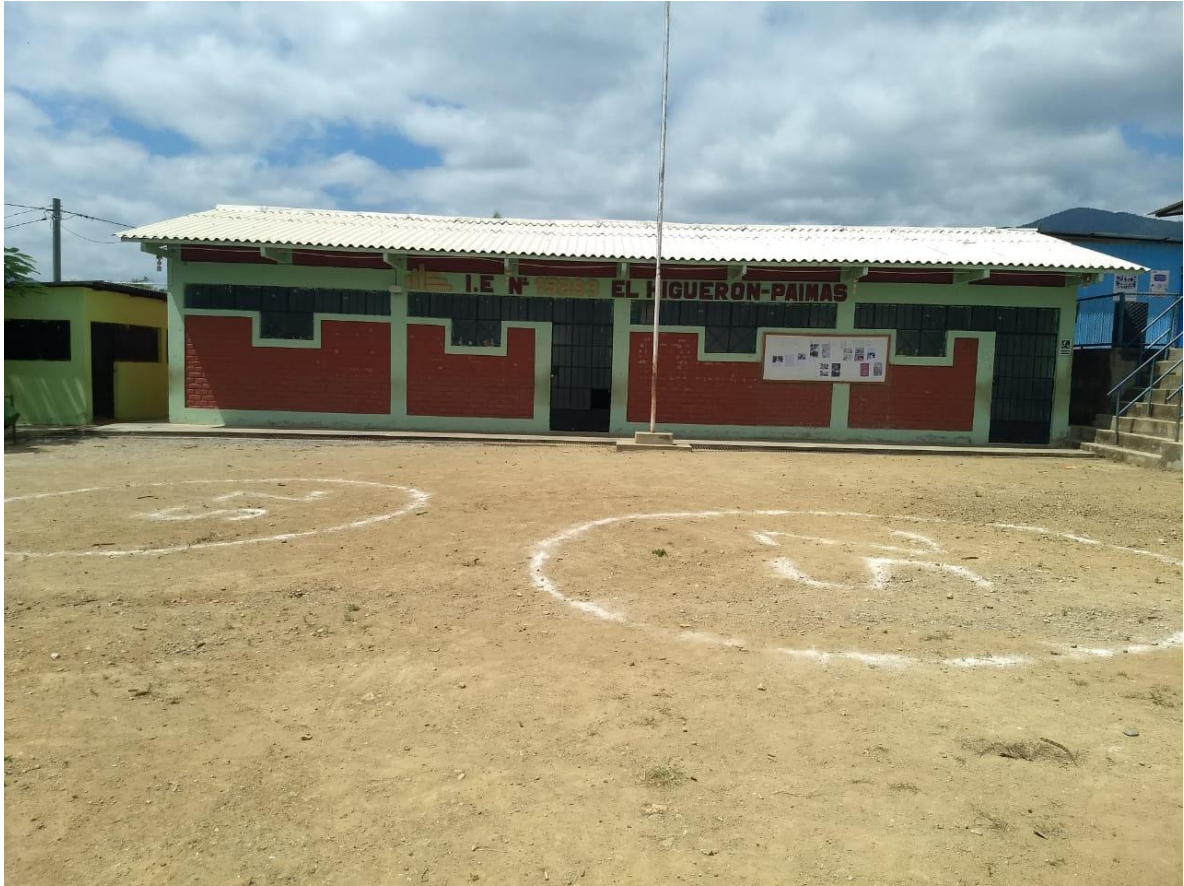
6. I.E 15293 (EL HIGUERON) – PRIMARIA

NO PRESENTA PATIO, NO PRESENTA
SISTEMA DE DREANJE PLUVIAL,
TABIQUERIA NO ARRISOTRADA NI
AISLADA DE LA ESTRUCTURA PRINCIPAL,
SE PUEDE GENERAR EFECTO DE
COLUMNA CORTA.

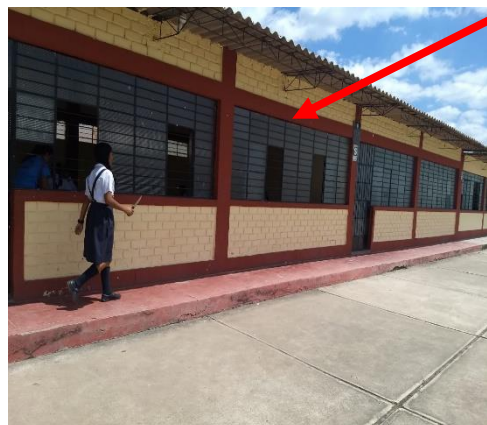
Tabiquería sin

Se intentó
aislar pero la

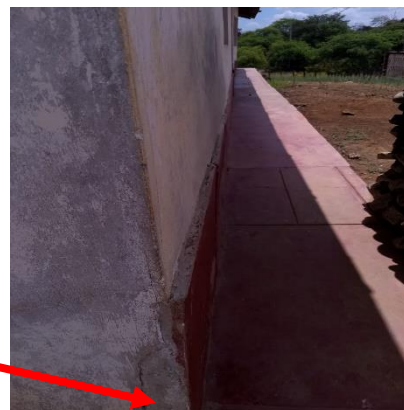
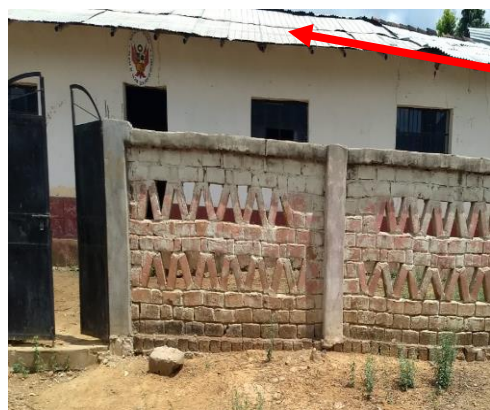
Techo a base
de calamina

Adobe en mal
estado y su

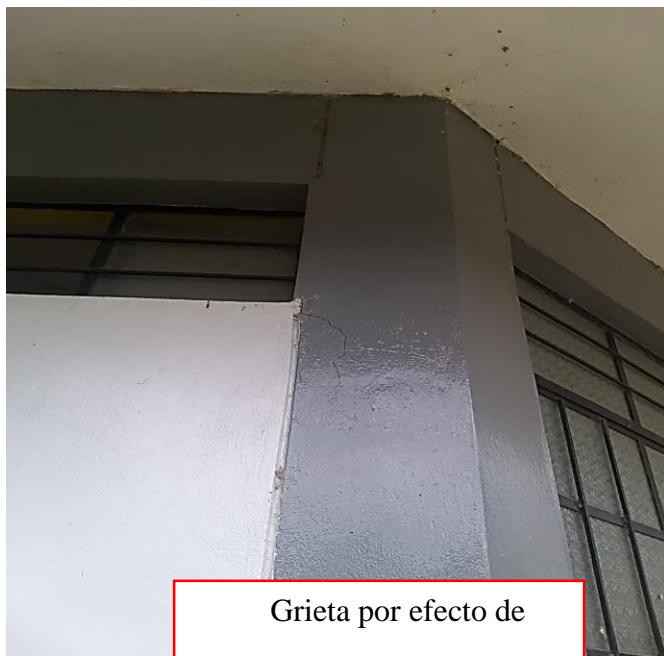
Grieta por efecto de

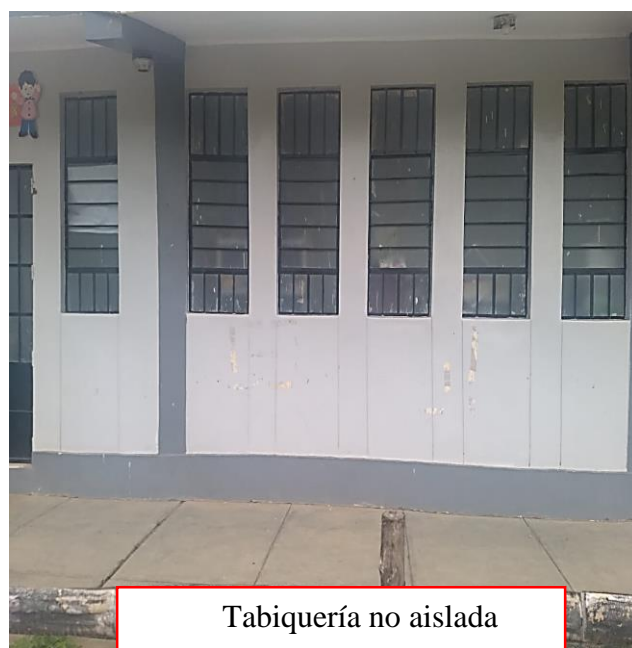
Tabiquería no aislada

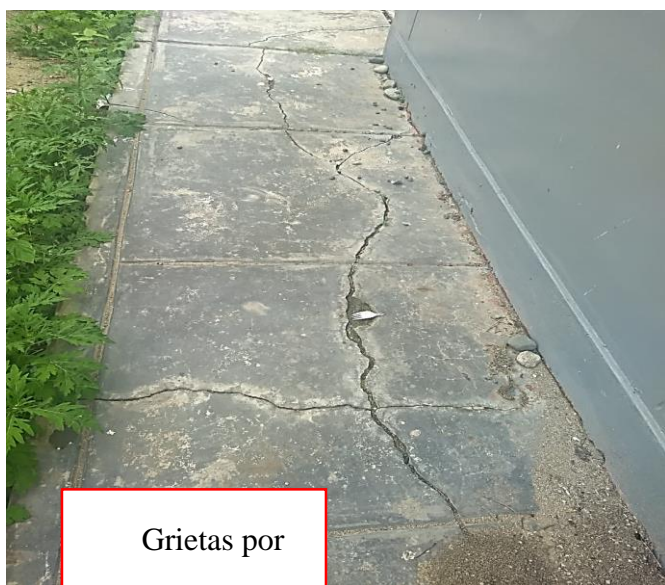
Grietas por
asentamiento

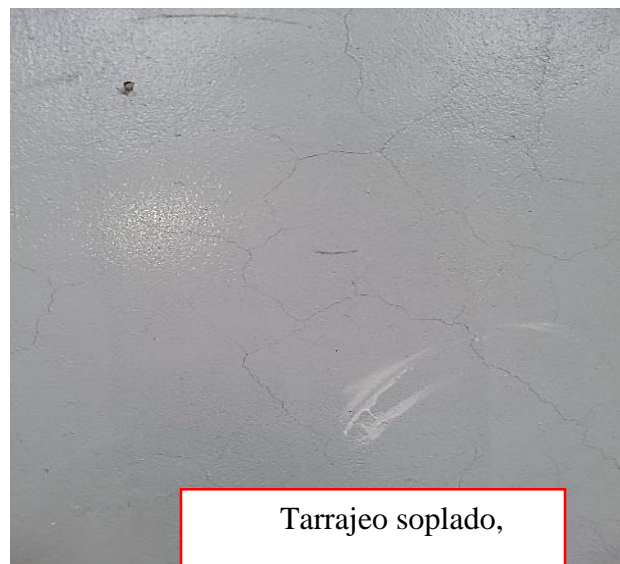
Tarrajeo soplado,
debido a la falta de

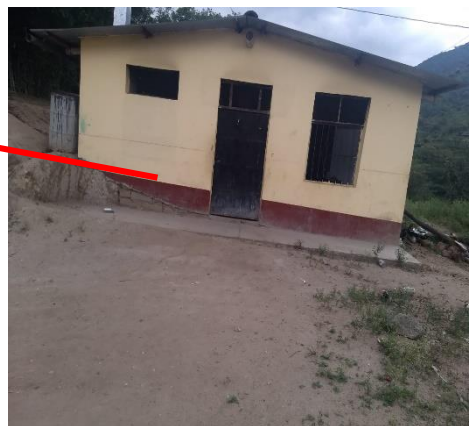
Puntos de luz
en mal estado

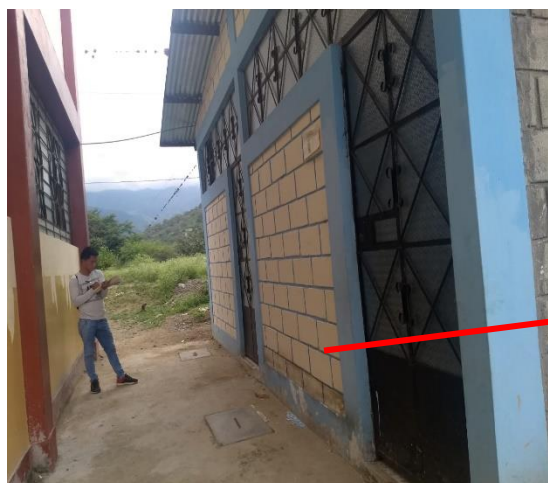
Tabiquería sin
arriostra ni aislar

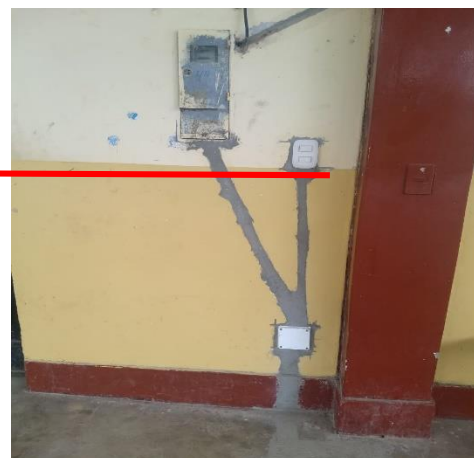
Muros de
albañilería

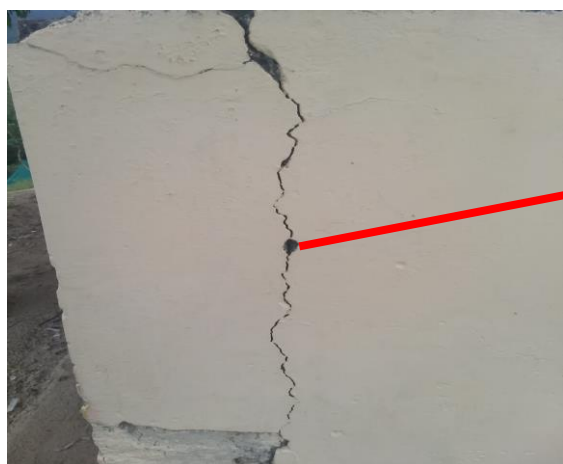
TRIBUNA
Grietas
debido al
asentamiento

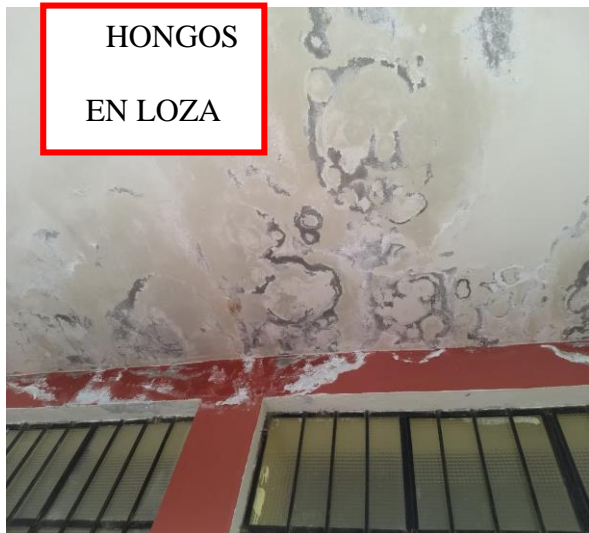
HONGOS
EN LOZA

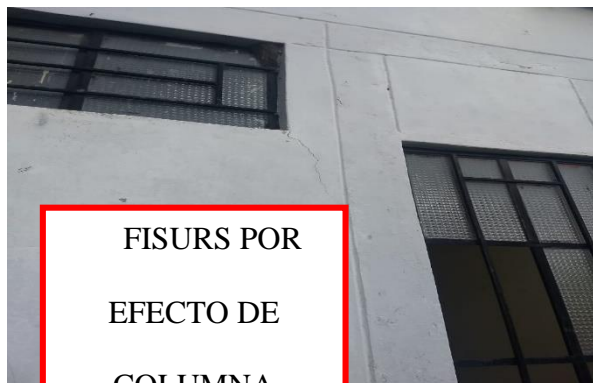
FISURS POR
EFECTO DE
COLUMNA

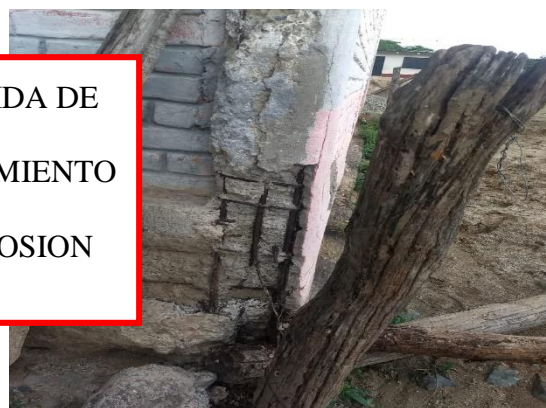
PERDIDA DE
RECUBRIMIENTO
Y CORROSION

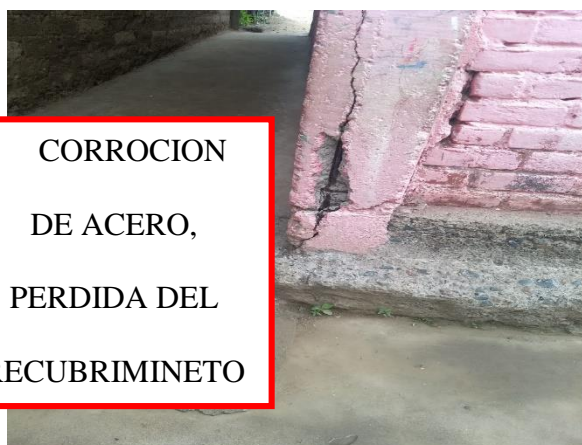
CORROSION
DE ACERO,
PERDIDA DEL
RECUBRIMIENTO

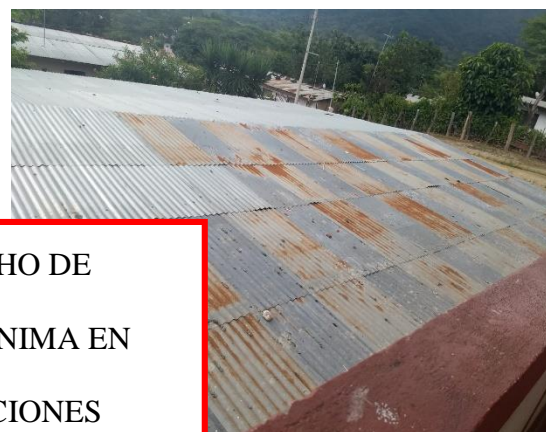
TECHO DE
CALAMANIMA EN
CONDICIONES
PRECARIAS
